# Erdbebensicherheit interdisziplinär unter Dach und Fach gebracht

Die Erdbebensicherheit der Klosterkirche Königsfelden in Windisch rein rechnerisch nachzuweisen, war nicht möglich. Die BDS Bauingenieure kamen in interdisziplinärer Zusammenarbeit zu einer pragmatischen Lösung, die das Personenrisiko reduziert und die wertvolle Bausubstanz nicht beeinträchtigt.

Text: Dr. Konstantinos Mykoniou, Prof. Dr. Stefan Holzer

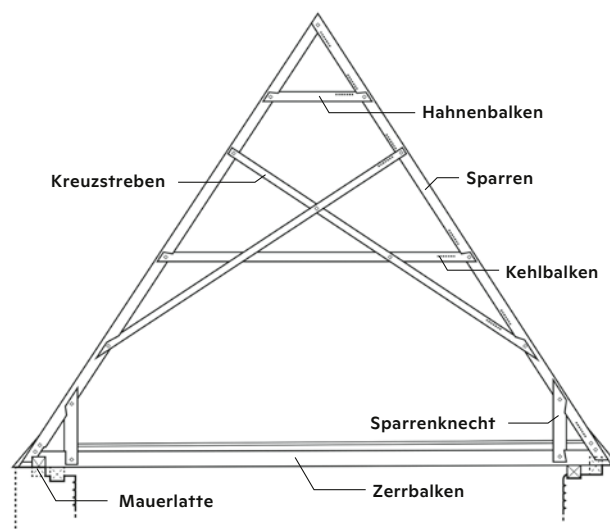
Querschnitt durch den Dachstuhl.

Einzig die Dachhaut, bestehend aus Lattung und Ziegeldeckung, verbindet die einzelnen Gespärre in firstparalleler Richtung konsequent miteinander. Lediglich im westlichen Abschnitt des Langhauses verbinden ein paar nachträglich angebrachte, steil verlaufende Windstreben einige Gespärre. Eine eigentliche Längsaussteifung fehlt dem Dachstuhl, was hinsichtlich Erdbebensicherheit eine wesentliche Schwachstelle darstellt.

Aufgrund des Fehlens einer erkennbaren Längsaussteifung konnte kein rechnerischer Nachweis des Dachwerks erbracht werden. Allerdings muss eine gewisse Längsaussteifung des Daches faktisch vorhanden sein. Dies zeigt ein Blick auf seinen guten Erhaltungszustand. Wie grenzt man aber eine Aussteifung ein, wenn sie sich rechnerisch nicht nachweisen lässt?

Und hier musste nun ingenieurfachliches Denken die rechnerischen Ergebnisse vervollständigen. Aufgrund der rechnerisch fehlenden Längsaussteifung des Daches wäre das Bauwerk hinsichtlich Erdbebensicherheit nicht zulässig: Aus der Analyse der Erdbebensicherheit nach SIA 269/8 resultierte ein massgebender Erfüllungsfaktor  $\alpha_{\text{eff}}$  unter 0.25 (vgl. «Erfüllungsfaktor

Befestigt man die Dachlattung an jedem Sparren mit mindestens zwei Befestigungselementen (Nägeln oder Schrauben), trägt die Dachlattung auch bei den heute üblichen Lattenquerschnitten erheblich zur Längsaussteifung des Dachwerks bei. Die signifikant positive Wirkung von solchen Dachlattungen wurde in den letzten Jahren experimentell und rechnerisch untersucht. Doppelt an die Sparren genagelte Dachlatten erzeugen eine erhebliche Scheibenwirkung der Dachhaut – schon ohne eine Mitwirkung der Dachziegel miteinzubeziehen. Eine einfache Nagelung hingegen aktiviert im Wesentlichen nur die Reibung in der Fuge zwischen Latte und Sparrenoberfläche.

Normativ ist die Aussteifungswirkung der Lattung allerdings nicht festgesetzt. Bei einem Ersatz der vorhandenen Lattung der Klosterkirche mit Wahl der grösstmöglichen Querschnitte und einer konsequenten Befestigung mit zwei Befestigungsmitteln auf den Sparren kann man jedoch davon ausgehen, dass die Standicherheit des Dachwerks gegen Umkippen deutlich über den von SIA 269/8 geforderten Mindesterfüllungsfaktor  $\alpha_{\min} = 0.25$  hinaus gesteigert werden kann. Die Wahrscheinlichkeit eines Einsturzes des Dachwerks im Erdbebenfall wäre deutlich vermindert. Auch Schäden an der konstruktionsgeschichtlich wertvollen Tragstruktur blieben gering. Und die Baukosten der Massnahme wären minimal, da eine Neueindeckung ja ohnehin geplant ist.

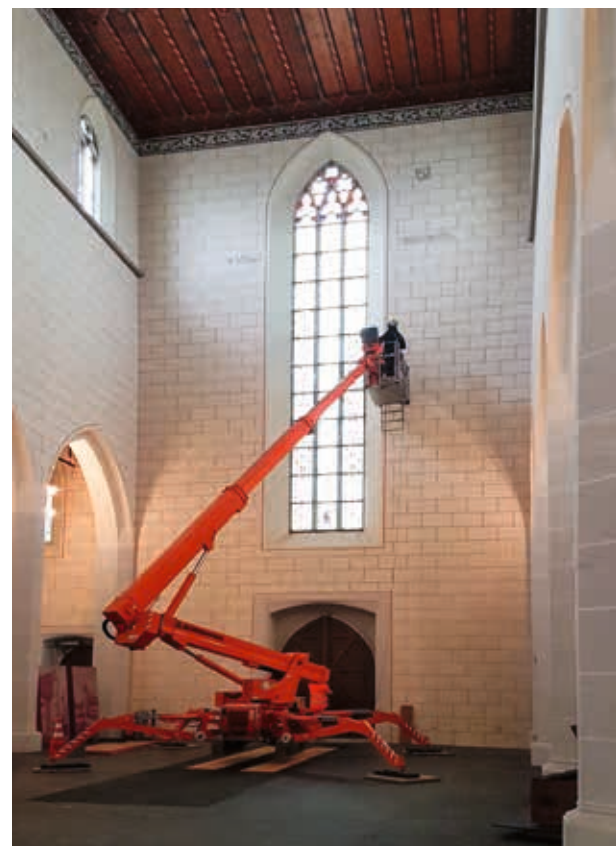
Vorgängig wurden aber grobe Berechnungen in Form von rechnerischen Grenzwertbetrachtungen durch Variation der Eingabeparameter, etwa der effektiven Waddicken, angestellt. Damit liessen sich die notwendigen Untersuchungsbereiche identifizieren. Erfreulicherweise wiesen die überprüften Bereiche keine Schwächungen, Hohlräume oder erkennbare Schalenfugen im Mauerwerksgefüge auf.

**Nichtinvasive Sondierungen** des Natursteinmauerwerks.
