# TEC21

14. April 2023 | Nr. 11

# Erdbebensicherheit interdisziplinär unter Dach und Fach gebracht

Die Erdbebensicherheit der Klosterkirche Königsfelden in Windisch rein rechnerisch nachzuweisen, war nicht möglich. Die BDS Bauingenieure kamen in interdisziplinärer Zusammenarbeit zu einer pragmatischen Lösung, die das Personenrisiko reduziert und die wertvolle Bausubstanz nicht beeinträchtigt.

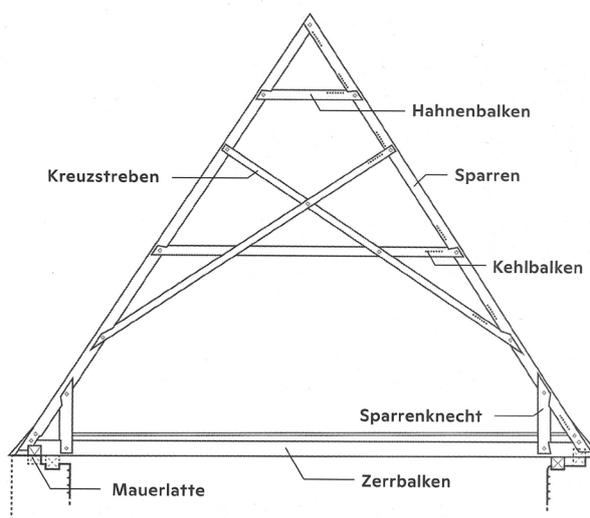
Querschnitt durch den Dachstuhl.

Aufgrund des Fehlens einer erkennbaren Längsaussteifung konnte kein rechnerischer Nachweis des Dachwerks erbracht werden. Allerdings muss eine gewisse Längsaussteifung des Daches faktisch vorhanden sein. Dies zeigt ein Blick auf seinen guten Erhaltungszustand. Wie grenzt man aber eine Aussteifung ein, wenn sie sich rechnerisch nicht nachweisen lässt?

Und hier musste nun ingenieurfachliches Denken die rechnerischen Ergebnisse vervollständigen. Aufgrund der rechnerisch fehlenden Längsaussteifung des Daches wäre das Bauwerk hinsichtlich Erdbebensicherheit nicht zulässig: Aus der Analyse der Erdbebensicherheit nach SIA 269/8 resultierte ein massgebender Erfüllungsfaktor  $\alpha_{\text{eff}}$  unter 0.25 (vgl. «Erfüllungsfaktor

Befestigt man die Dachlattung an jedem Sparren mit mindestens zwei Befestigungselementen (Nägeln oder Schrauben), trägt die Dachlattung auch bei den heute üblichen Lattenquerschnitten erheblich zur Längsaussteifung des Dachwerks bei. Die signifikant positive Wirkung von solchen Dachlattungen wurde in den letzten Jahren experimentell und rechnerisch untersucht. Doppelt an die Sparren genagelte Dachlatten erzeugen eine erhebliche Scheibenwirkung der Dachhaut – schon ohne eine Mitwirkung der Dachziegel miteinzubeziehen. Eine einfache Nagelung hingegen aktiviert im Wesentlichen nur die Reibung in der Fuge zwischen Latte und Sparrenoberfläche.

Normativ ist die Aussteifungswirkung der Lattung allerdings nicht festgesetzt. Bei einem Ersatz der vorhandenen Lattung der Klosterkirche mit Wahl der grösstmöglichen Querschnitte und einer konsequenten Befestigung mit zwei Befestigungsmitteln auf den Sparren kann man jedoch davon ausgehen, dass die Standfestigkeit des Dachwerks gegen Umkippen deutlich über den von SIA 269/8 geforderten Mindesterfüllungsfaktor  $\alpha_{\min} = 0.25$  hinaus gesteigert werden kann. Die Wahrscheinlichkeit eines Einsturzes des Dachwerks im Erdbebenfall wäre deutlich vermindert. Auch Schäden an der konstruktionsgeschichtlich wertvollen Tragstruktur blieben gering. Und die Baukosten der Massnahme wären minimal, da eine Neueindeckung ja ohnehin geplant ist.

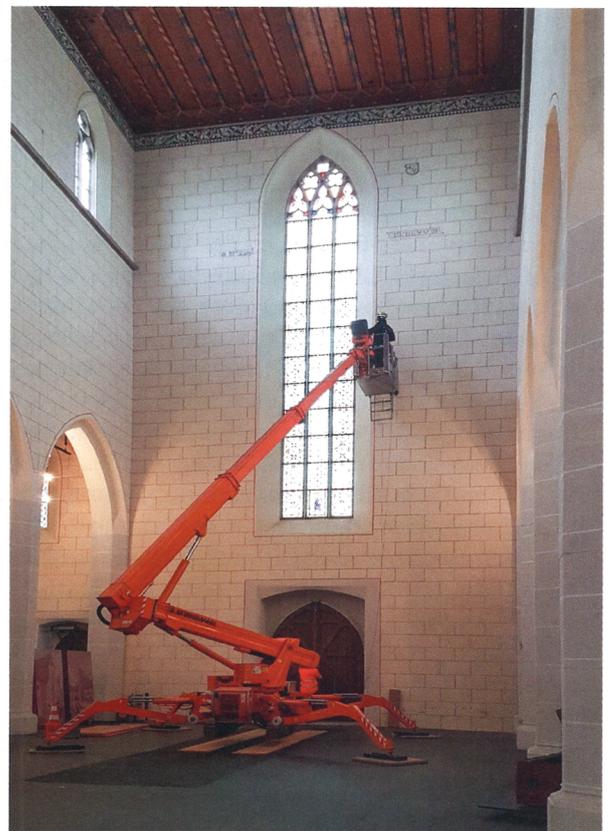
Vorgängig wurden aber grobe Berechnungen in Form von rechnerischen Grenzwertbetrachtungen durch Variation der Eingabeparameter, etwa der effektiven Waddicken, angestellt. Damit liessen sich die notwendigen Untersuchungsbereiche identifizieren. Erfreulicherweise wiesen die überprüften Bereiche keine Schwächungen, Hohlräume oder erkennbare Schalenfugen im Mauerwerksgefüge auf.

Die Verzahnung der Steine, die die Qualität des Querverbands innerhalb der Mauer abbildet, blieb allerdings offen. Ihr wurde bei der rechnerischen Beurteilung der Erdbebensicherheit über Sicherheitsfaktoren approximativ Rechnung getragen.

**Nichtinvasive Sondierungen** des Natursteinmauerwerks.
